平成28年5月13日
四国地方整備局

「松山空港誘導路地盤改良工事」における 施工不良・虚偽報告について

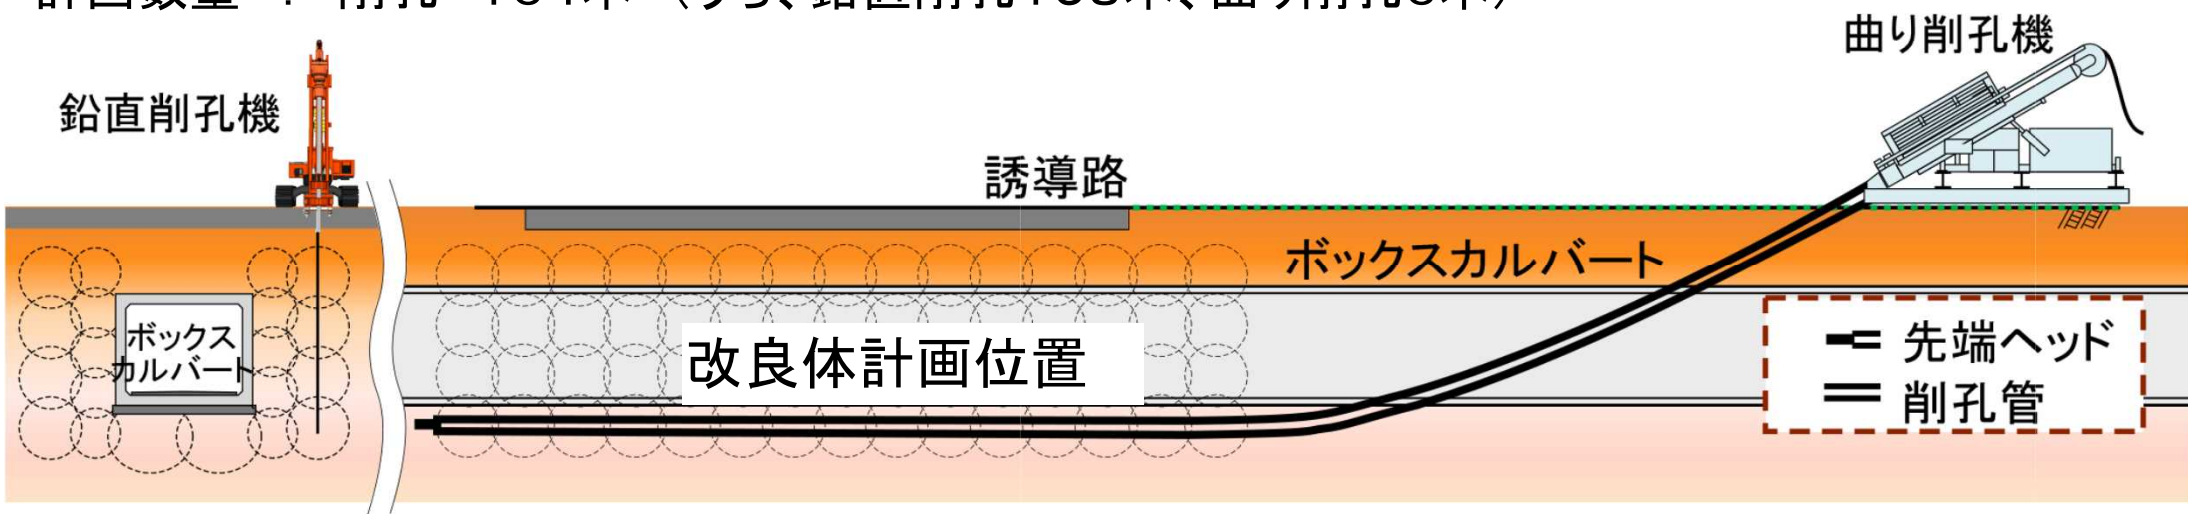
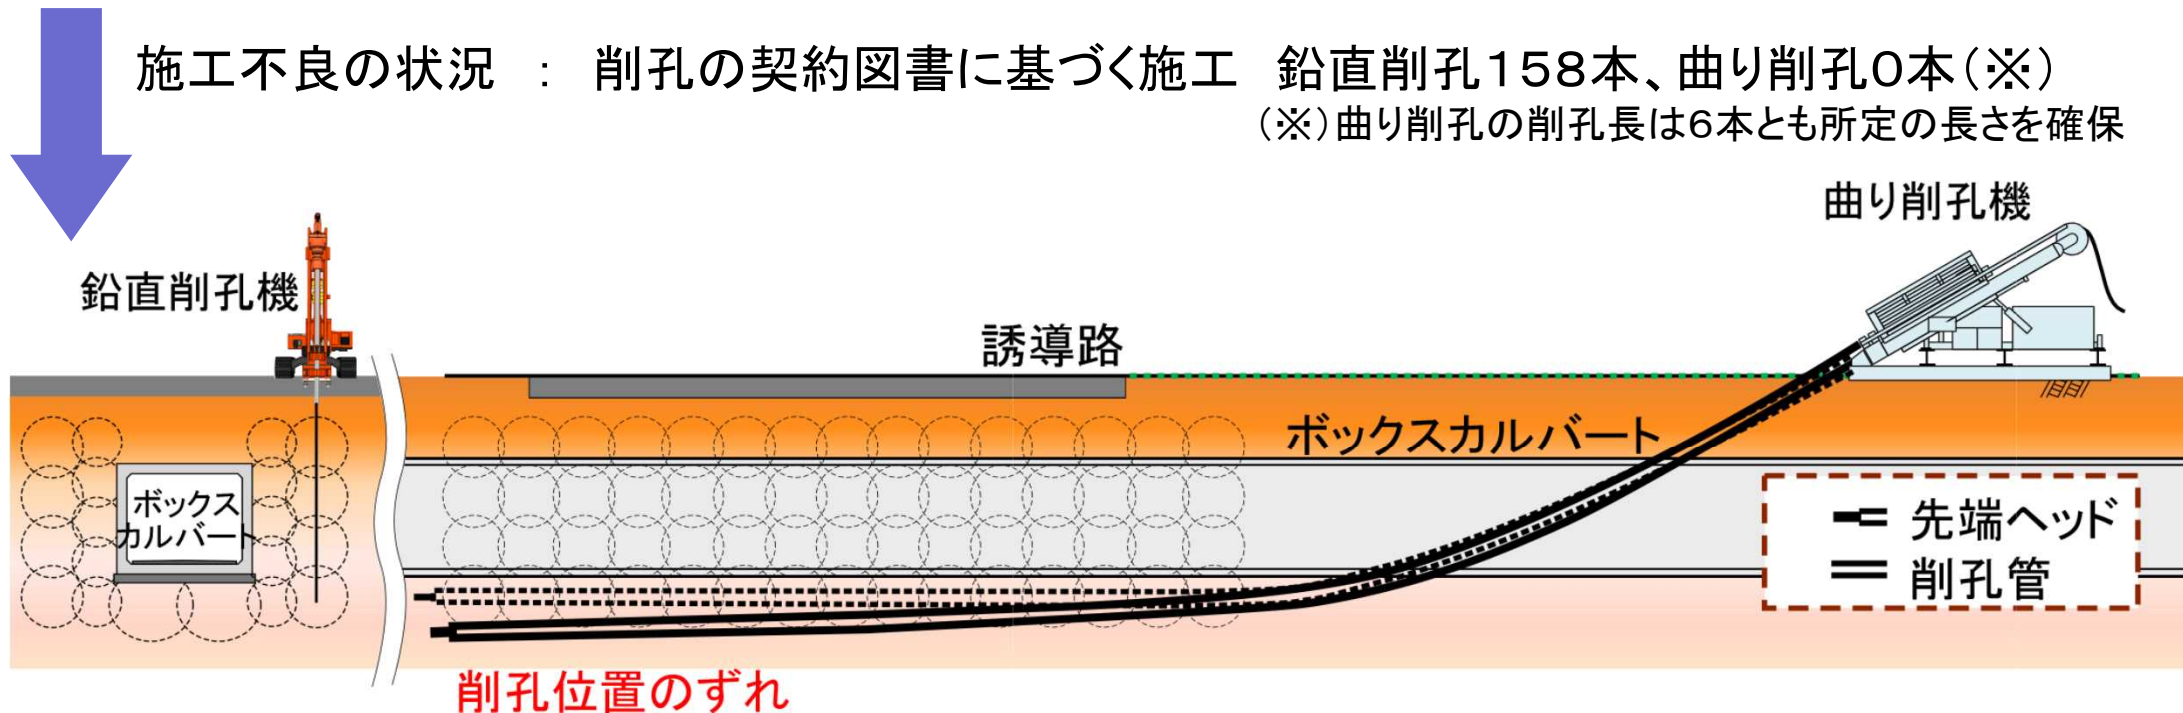
1. 削孔の契約図書に基づく施工

計画数量：削孔 164本（うち、鉛直削孔158本、曲り削孔6本）

施工不良の状況：削孔の契約図書に基づく施工 鉛直削孔158本、曲り削孔0本(※)
 (※)曲り削孔の削孔長は6本とも所定の長さ確保

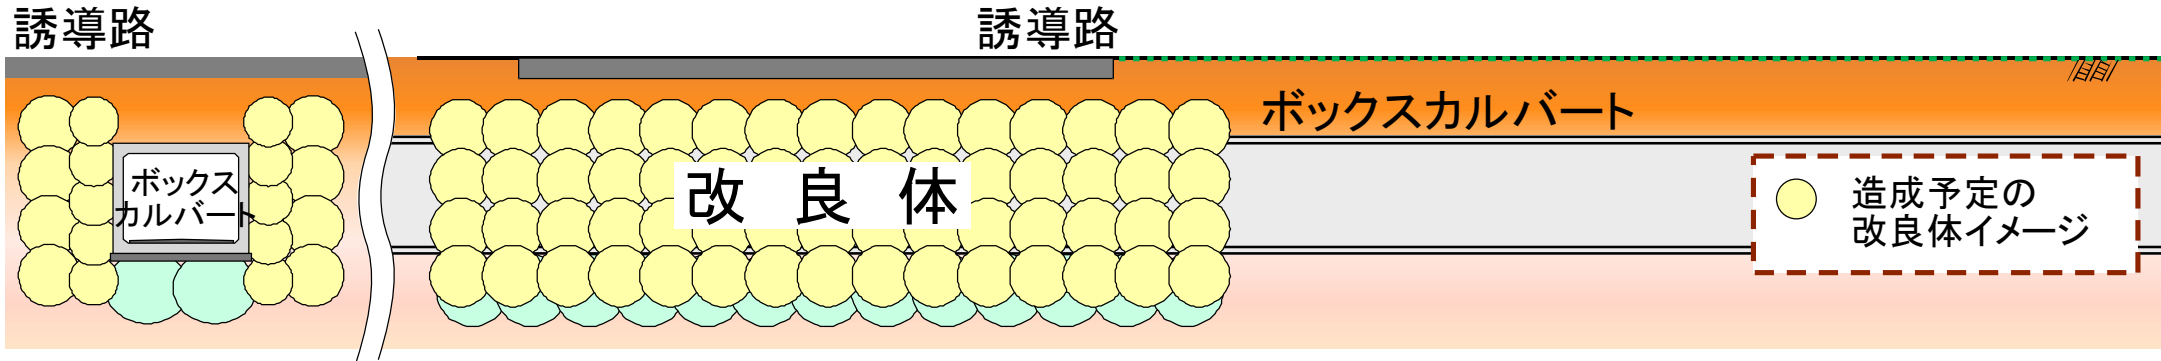
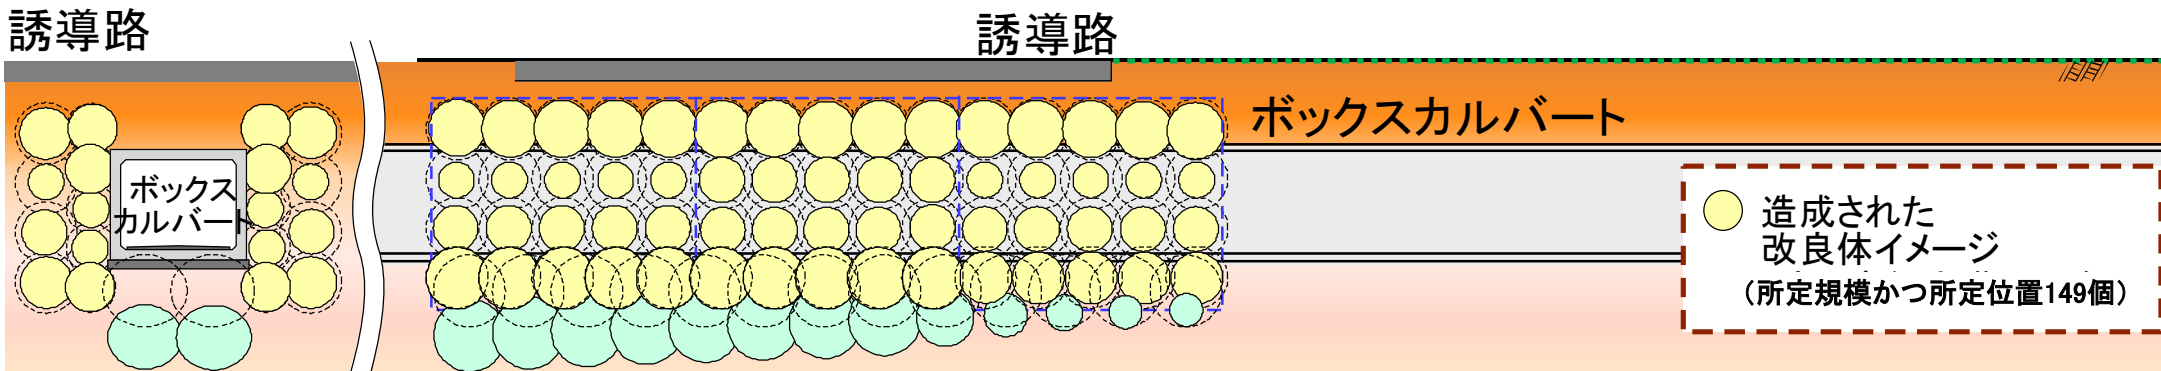
2. 所定規模の改良体の造成

計画数量：直径1.38m～2.35mの改良体造成 692個

施工不良の状況：所定規模かつ所定位置に施工されたものは、692個中、鉛直削孔部の149個のみ

改良体造成不足

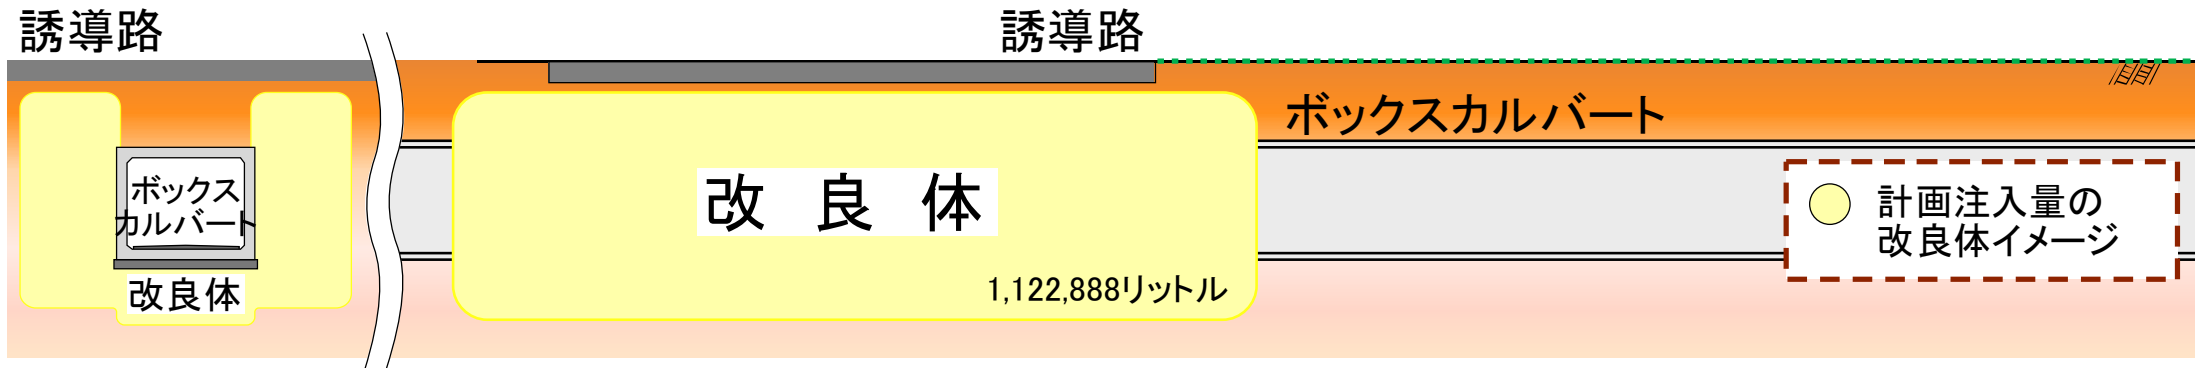
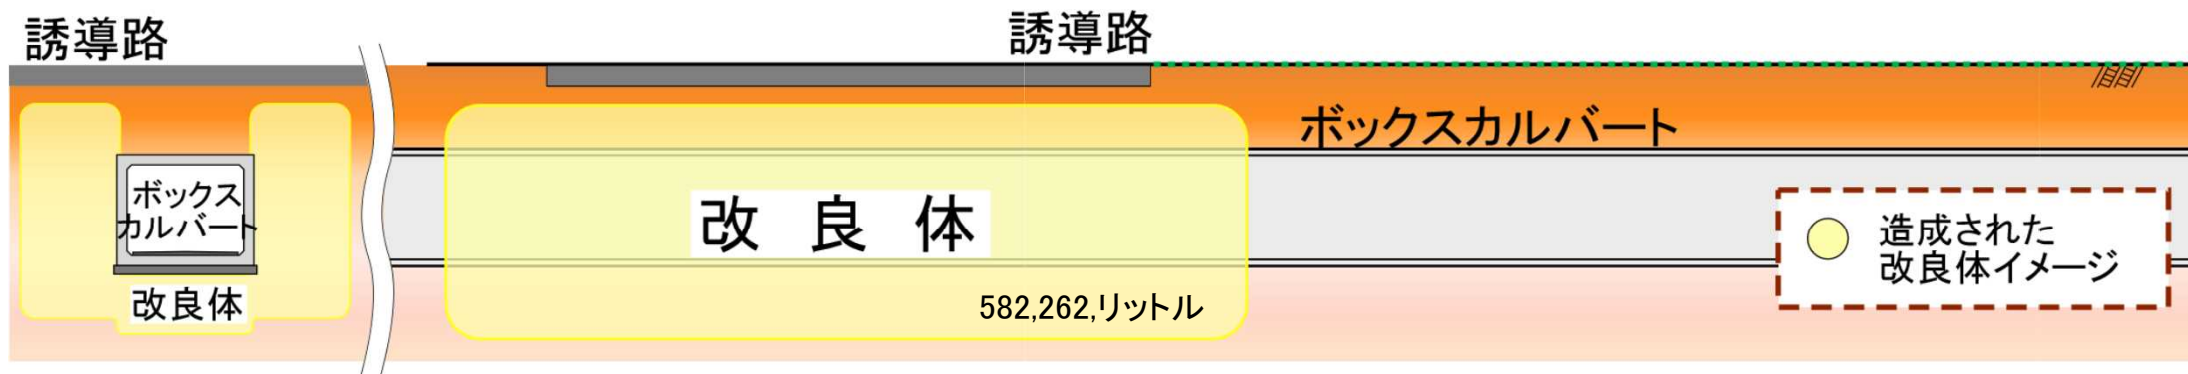
3. 薬液注入量の達成

計画数量 : 薬液注入量 1,122,888リットル

施工不良の状況 : 582,262リットルを施工 (全体の51.8%)

薬液注入量不足
