高知港における地震・津波被害予測

平成25年11月8日

高知県土木部港湾・海岸課
国土交通省四国地方整備局

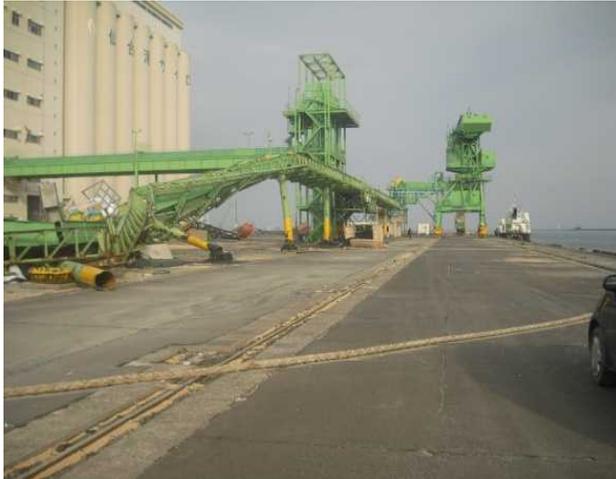
荷役機械が被害を受けた例

前面岸壁天端高
T.P.+3.1
近傍痕跡高
T.P.+7.48

アンローダー倒壊(写真:仙台塩釜港(仙台港区))

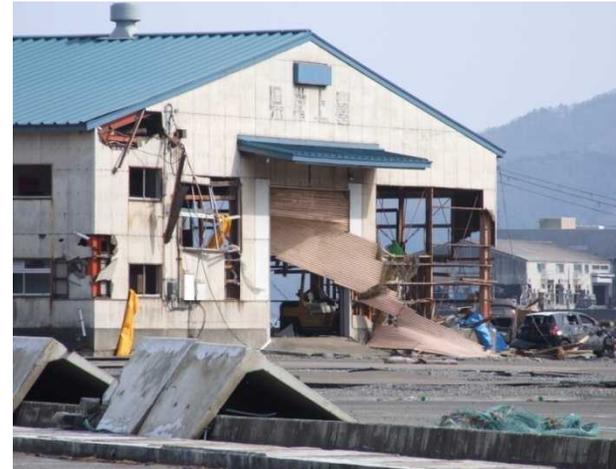
上屋が被害を受けた例

前面岸壁天端高
T.P.+3.0
近傍痕跡高
T.P.+7.61

(写真:釜石港)

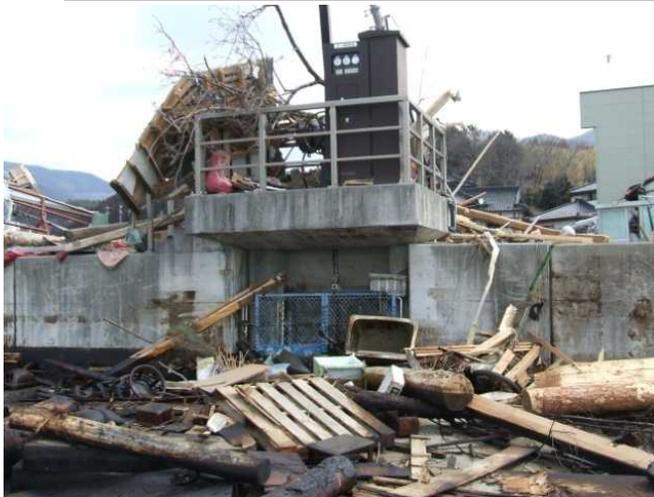
電気設備が被害を受けた例

防潮堤天端高
T.P.+3.10
近傍痕跡高
T.P.+9.55

(写真:大船渡港山口地区水門)

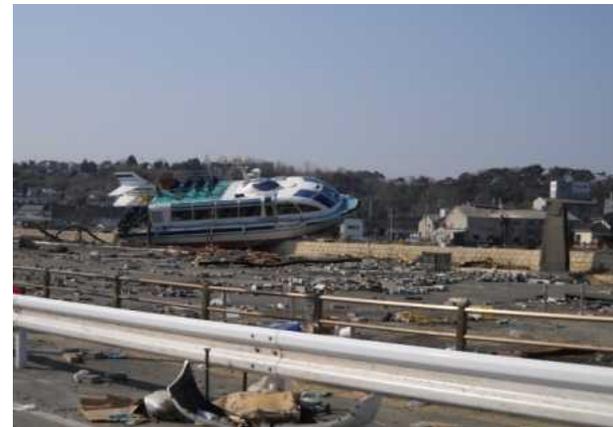
漂流物により被害を受けた例

防潮堤天端高
T.P.+2.69
近傍痕跡高
T.P.+3.58

(写真:仙台塩釜港(塩釜港区)海岸通・港町地区)

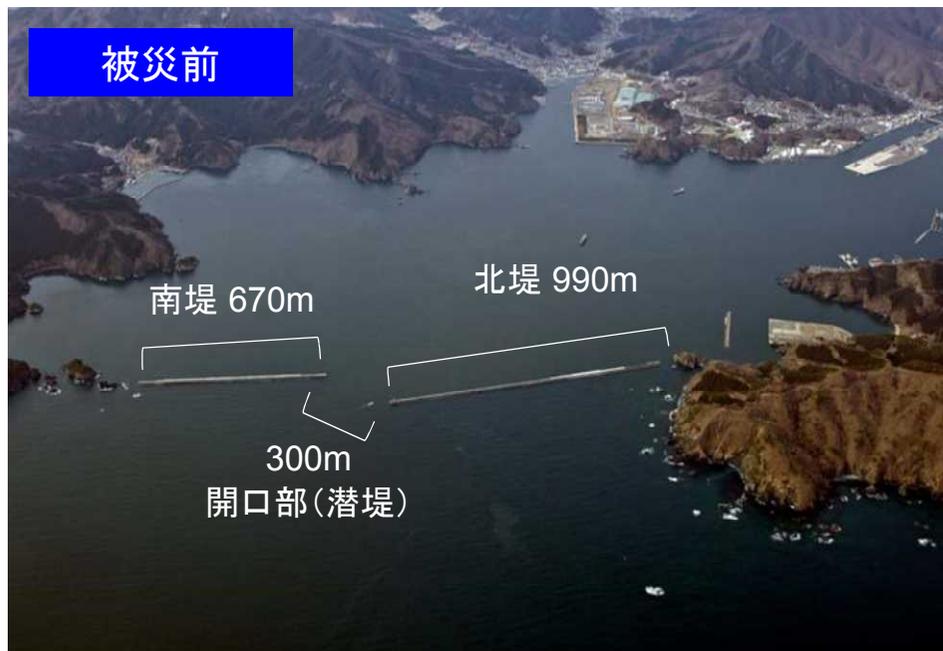
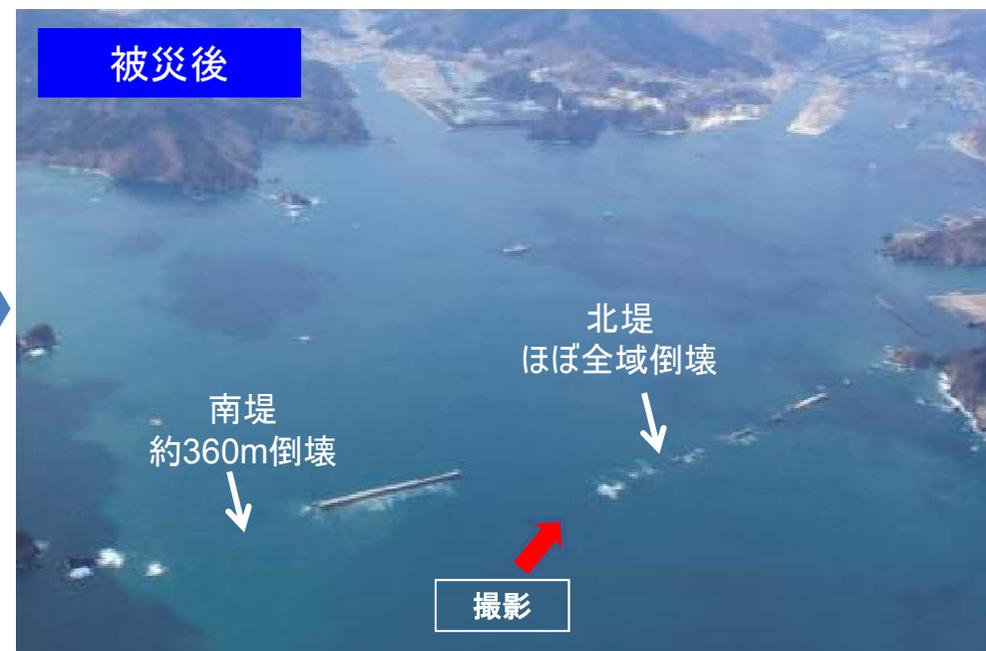
釜石港被災状況 湾口防波堤 [H27年度末復旧完了予定]

(撮影) 北堤の倒壊状況

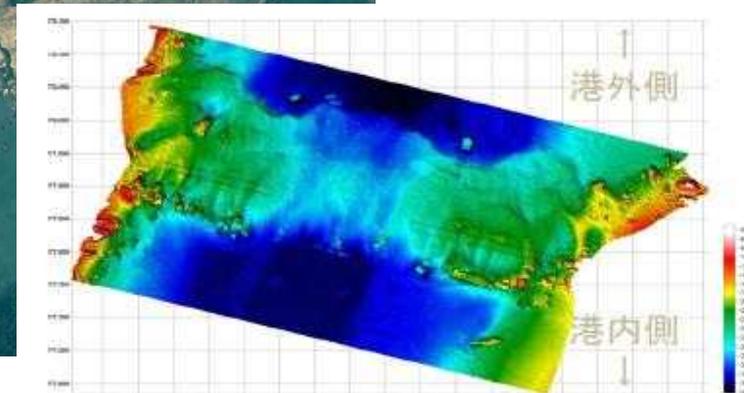
ナローマルチビーム方式深淺測量の結果
※扇状に発振する音波を使うことで、面的な測量を効率的に行える。

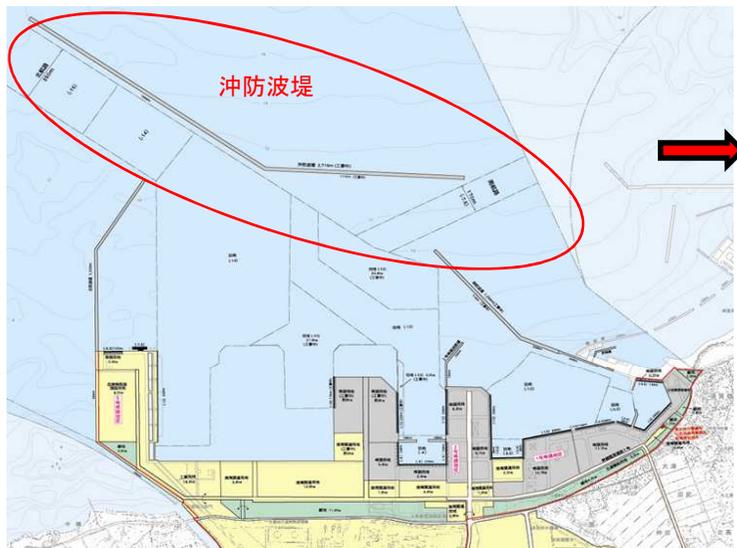
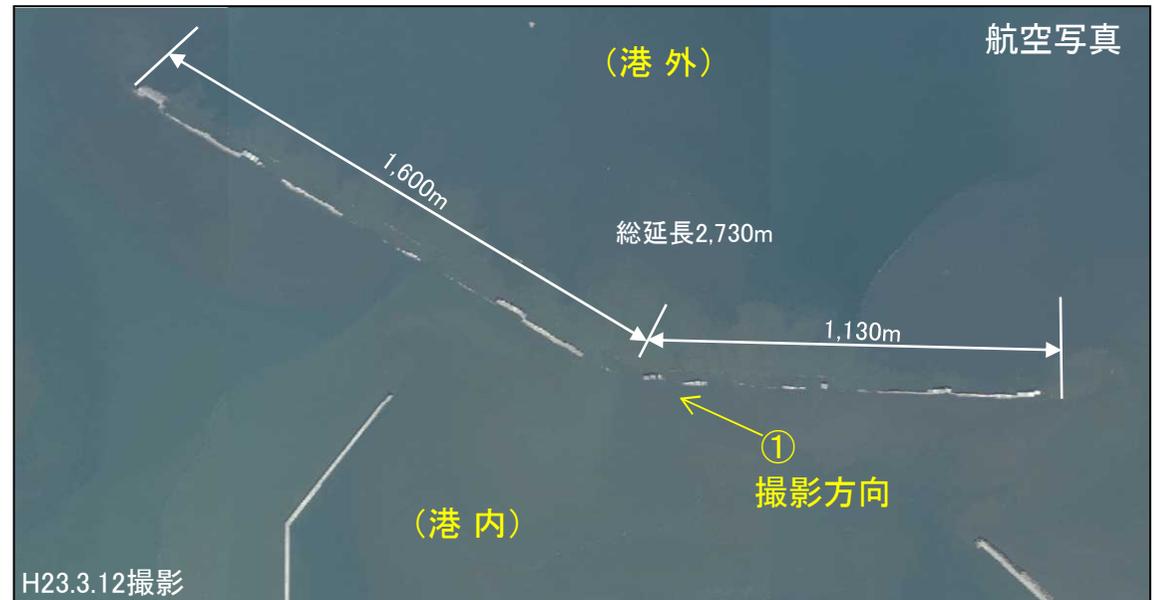
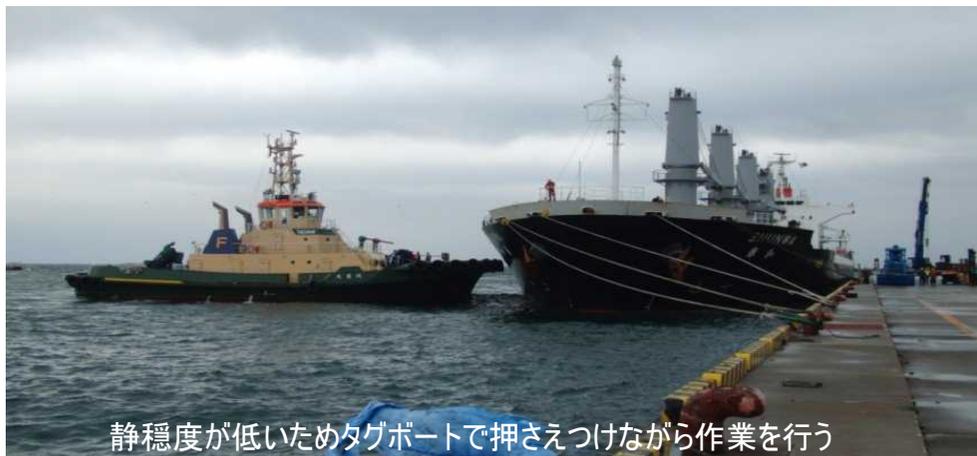
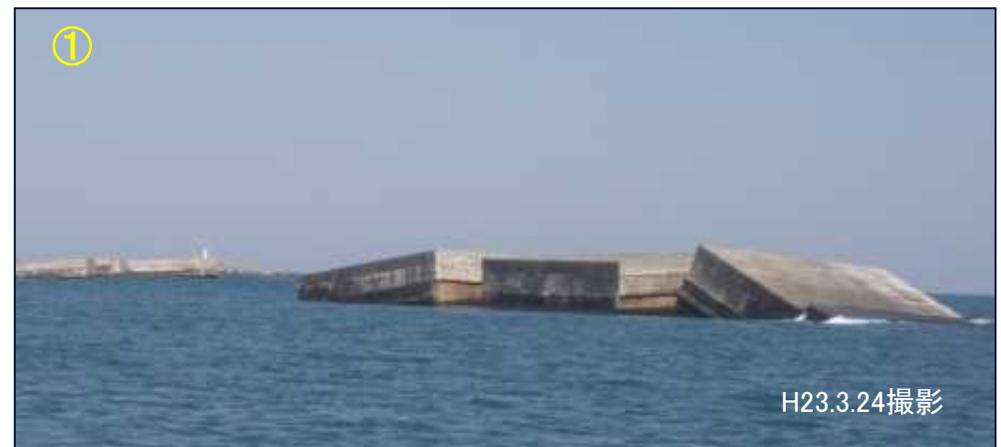
相馬港被災状況 沖防波堤 [H27年度末復旧完了予定]

○津波により、沖防波堤ケーソン全181函の内159函(全体の約9割)がマウンドから滑落、傾斜・転倒し、港内の静穏が確保できなくなり、荷役に支障が生じている。

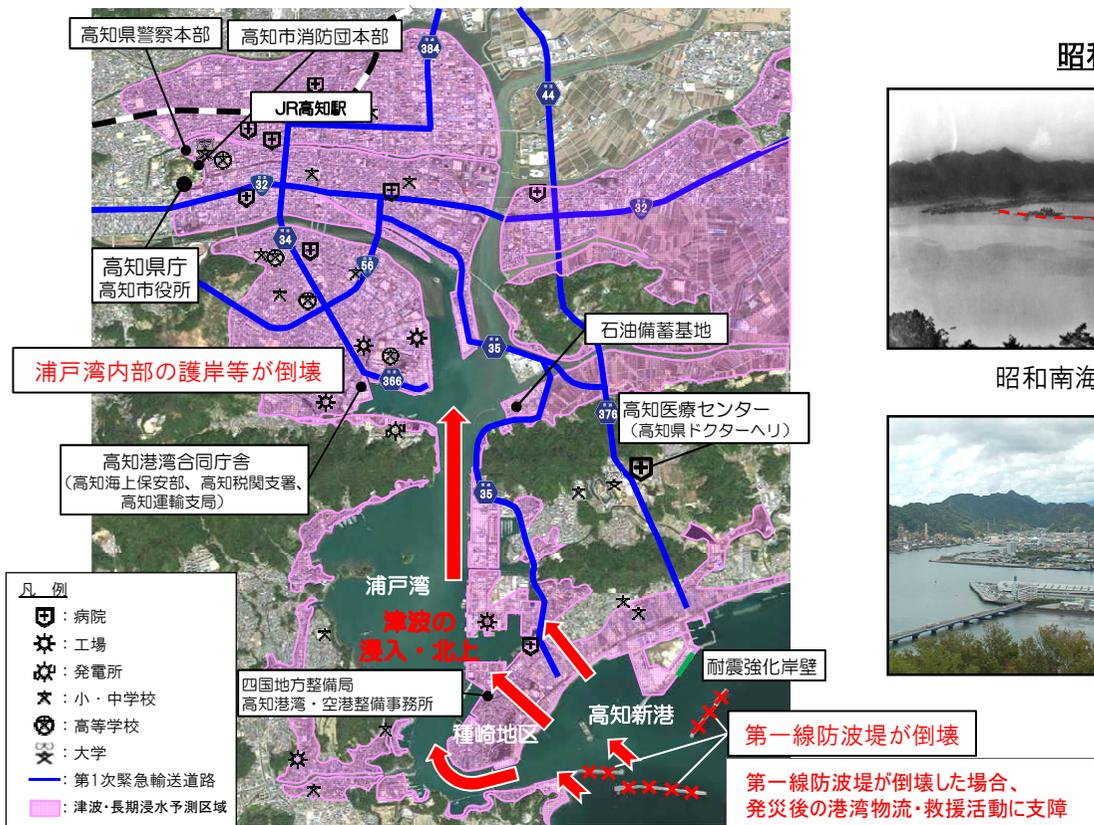
発生頻度の高い地震・津波による浸水予測図

※東南海・南海地震（2003年中央防災会議想定、M8.6）を対象とした四国地方整備局による浸水予測図（2011年想定）
 ※河川堤防は液状化対策済みとして設定

東南海・南海地震などの大規模な地震・津波が発生すると、現状においては、

- (i) 第一線防波堤は倒壊し、津波は種崎地区や浦戸湾湾口を通過して浦戸湾内に浸入・北上していき、浦戸湾内部の護岸等を超え、高知市中心部等で浸水被害が発生。また、津波の襲来が収まった後でも、第一線防波堤が倒壊しているため、高知新港は船舶による利用に必要な静穏度が足りず、港湾として使えない状態が継続。
- (ii) 浦戸湾内部の護岸等は、液状化によって倒壊し、地震発生直後の地盤沈降とあいまって、その高さが満潮位よりも低くなる箇所が発生するため、背後地の浸水は長期化。

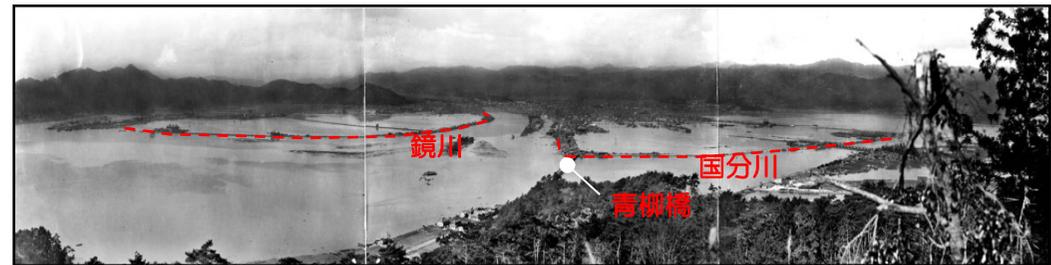
昭和南海地震（1946年12月21日発生）による浸水被害

昭和南海地震発生直後の写真（1946年12月22日五台山より撮影） 出典：高知市HP
