水中ドローンを活用した港湾の施設における 鋼構造物の点検マニュアル(案)

令和8年3月

国土交通省 四国地方整備局
高松港湾空港技術調査事務所

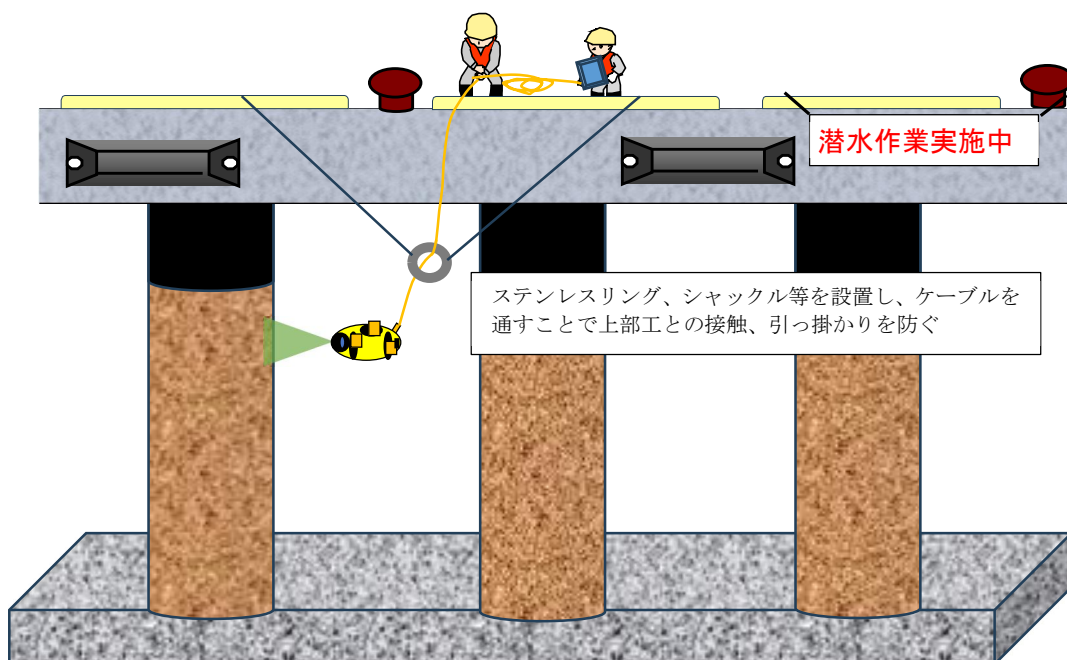
図 3-2 ケーブル引っ掛かり対策イメージ

操縦者は、水中ドローンのケーブルが構造物等に引っ掛かり、帰還できなくなる事態を起こさないように操縦する必要があるため、操作に習熟している者を任命することとする。水中ドローンは潜航後、水中ドローンのカメラ映像を確認しながら操縦することになるが、基本的に水中ドローンとつながっているケーブルはカメラ映像には映らないため、ケーブルがどのように漂っているのかを想定しながら、障害物を避けねばならない。水中部の構造物は牡蠣殻等の突起のある付着物が多く、ケーブルが引っ掛かりやすい。鋼管杭の点検等では、水中ドローンの鋼管杭を周回するように操縦する必要があることから、ケーブルが鋼管杭に巻き付きやすく、特に注意が必要である。また、鋼構造物には陽極が取り付けられていることが多く、陽極にケーブルが絡まりやすいことに注意する必要がある。

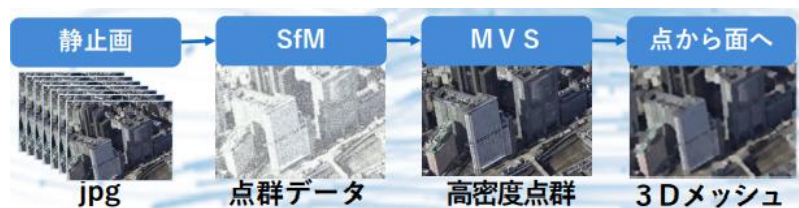
図 7-2 SfM/MVS 処理の概要

SfM (Structure from Motion) では多くの視点から撮影した写真を基に、各写真のパターンマッチングを行い、写真撮影位置を推定する。推定した写真位置を基に MVS (Multi-View Stereo) で対象物の高密度な 3 次元点群データ (生データ) を取得する。データを扱いやすくするために、点群データをもとに多角形の集合体からなる 3D モデルの作成が可能である。また、撮影した写真をテクスチャとすることで、実物に近い 3D モデルの作成が可能となり、オルソ画像の作成も可能である。

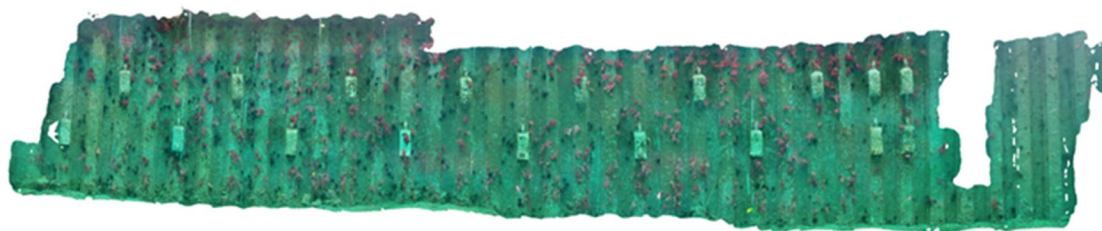
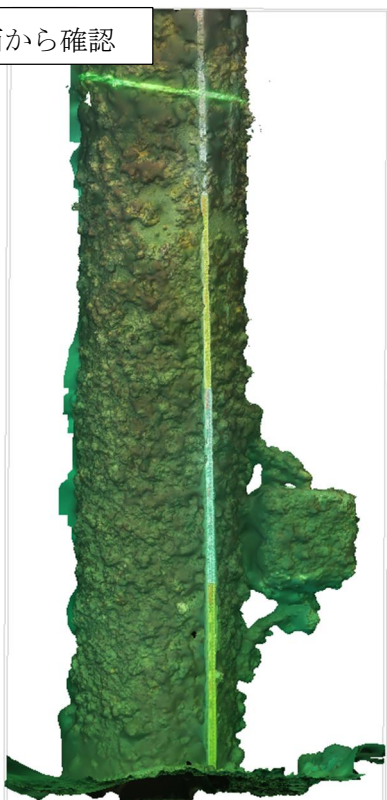
図 7-3 オルソ画像および 3D モデル (フォトグラメトリー)

オルソ画像、3D モデルは市販の SfM/MVS ソフトウェアを使用して作成することが可能であるが、水中では不規則な水流があることから、水中ドローンを用いて撮影面と一定の距離を保ちながら撮影することが難しい。このため 3D モデルには歪みが生じる可能性がある。また、水中では濁りにより不明瞭な画像や光量不足のため暗い画像となる可能性がある。光量を確保するために、ライトを使用した場合にはライトによって生じた影により、マッチングができないもしくは、影自体が 3D モデルに反映される可能性がある。また、3D モデル作成処理の中で画像解像度が低下する傾向があり、微細な損傷劣化が判別できない可能性がある点について注意する必要がある。

○鋼矢板のオルソ画像の一例

○鋼管杭の 3D モデル (フォトグラメトリー) の一例 (※実証実験データより作成)

側面から確認

上方から確認

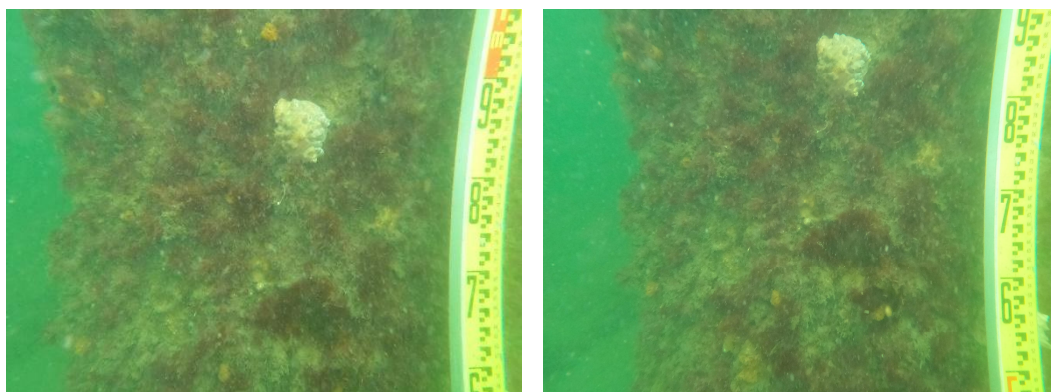
図 1-4 撮影画像例 (タイムラプス撮影により連続的に 2752 枚を撮影)

項目		内容
撮影時間		21.4 分
撮影枚数		2752 枚
撮影方向	上下方向	27 本
	左右方向(杭を周回)	2 本(2 周)

実施作業にかかった時間および撮影枚数を表 1-3 に示す。また、撮影画像例を図 1-4 に示す。
