平成21年度新規着工

# 浅川港海岸「徳島県海陽町」

海岸保全施設整備事業  
(高潮対策)

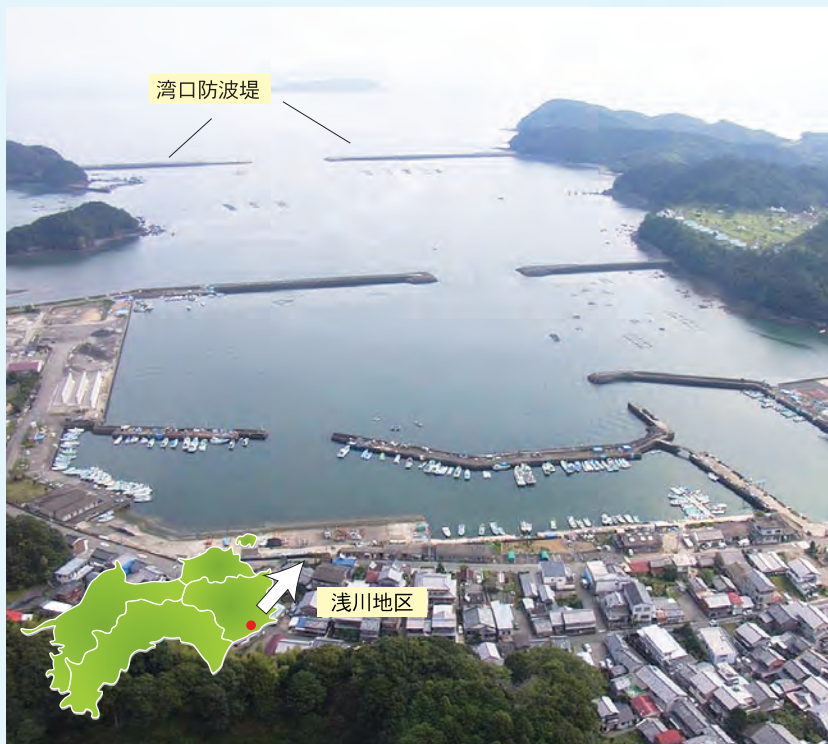
写真の沖(奥側)に見えるのは、平成18年度に完成した津波対策のための湾口防波堤です。

現在は、写真手前側の陸域の胸壁(改良)などの整備を進めています。
