あわみなと通信

暮らしを支える港湾と空港の話

報告 — 東北地方太平洋沖地震 —

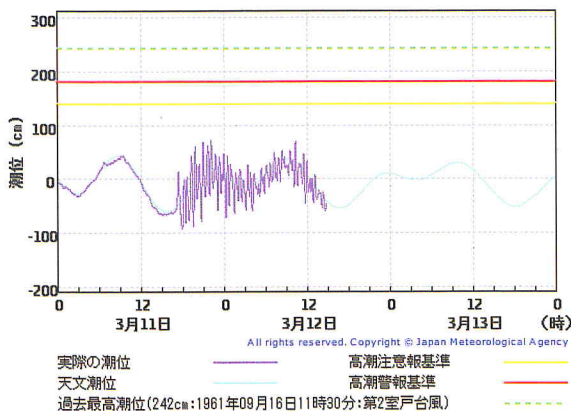
- ・徳島由岐(美波町)最大波高 1.1m(11日20時27分)
- ・小松島(小松島市)最大波高 0.7m(11日19時50分)

小松島の潮位の実況(気象庁HPより)

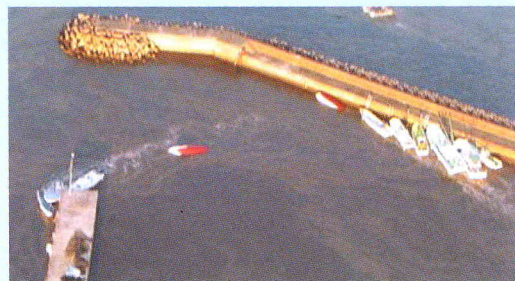
阿南市など4市町が計約12,500世帯、約29,000人に避難指示、徳島市など4市町も避難勧告が出されました。
また、海陽町の浅川港や那佐港ほか、県内の各地で漁船や漁具に被害が生じた模様です。幸いにも港湾関係での施設被害、人的被害はありませんでした。

浅川港の状況(徳島県提供)
